ETUDES SUR FORTIFICATIONS CONSTRUITES EN 1245 ET 1351

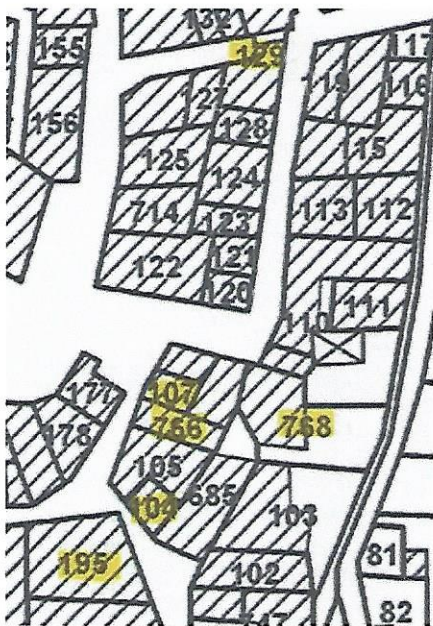
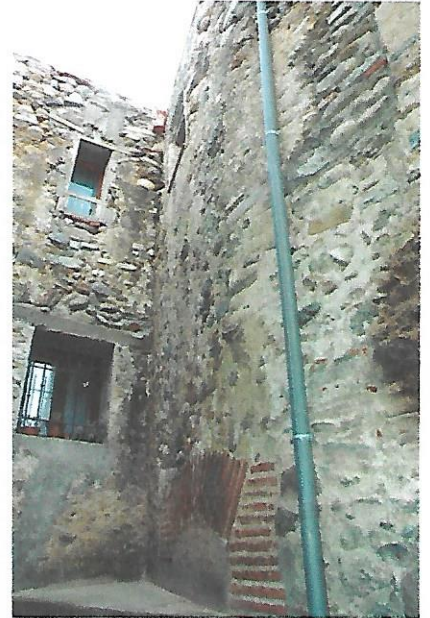
A5 Porte en prolongement de la rue dite « le figural », sur parcelle 129, il est facile d'identifier un cône d'entrée vers l'église par une ancienne porte dans le prolongement du Cami Real (rue dite Le Figural). L'ancien presbytère a dû être construit partiellement au dessus de cet emplacement. Cette porte d'entrée était elle assemblée avec une tour visible en 129 ?

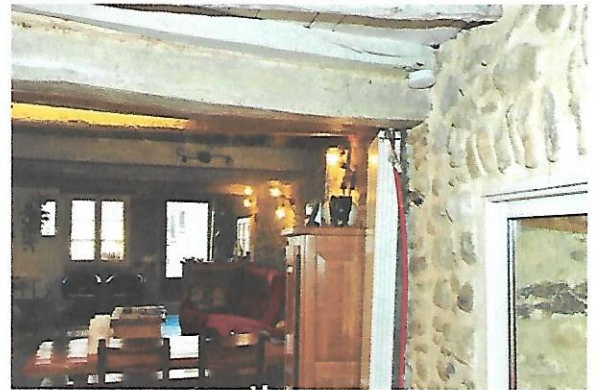
A7 un mur de fortification.

La façade 120 à 129 est rectiligne et dans la poursuite du vestige de mur sortant de 768.

(Au pied de ce vestige de mur, plus devant la 107, sur le tracé du rang 3 sous l'emplacement de la route actuelle, les anciens témoins de l'adduction d'eau vers 1950, indiquent la

présence d'ossements humains, là où le cimetière au Sud de l'église est régulièrement localisé.)

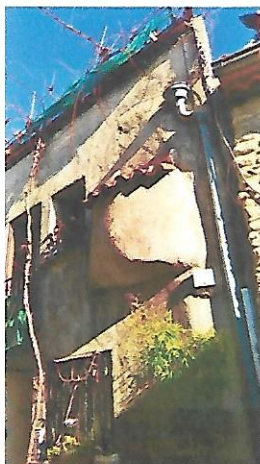
En entrant dans les parcelles 107 et 766 ces vestiges sont prolongés par un mur courbe jusqu'en A8. (photo ci-contre)
